Des avalanches et des hommes

Avalanche de l'Arcelle du 16 avril 2009

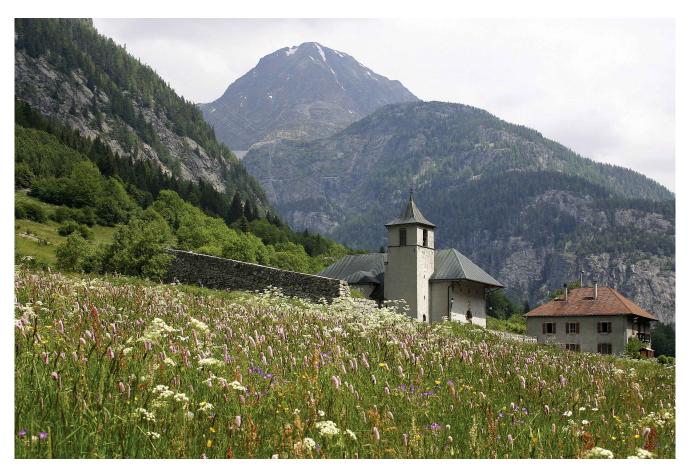
Figure 1. L'église de Vallorcine (France) et son presbytère, protégés par une « tourne » (étrave en maçonnerie), dont la construction a commencé en 1674. Elle a été renforcée et rénovée en 1720, 1843, 1861, et 2006.

croyantes comme celle de Vallorcine, Dieu épargnerait très certainement l'église. Malheureusement, cette église a été frappée à nouveau en 1720. Pour autant les habitants ne changèrent pas d'avis. Ils décidèrent tout simplement de construire une étrave en terre et pierres sèches pour protéger le mur exposé aux avalanches (voir Fig. 1).

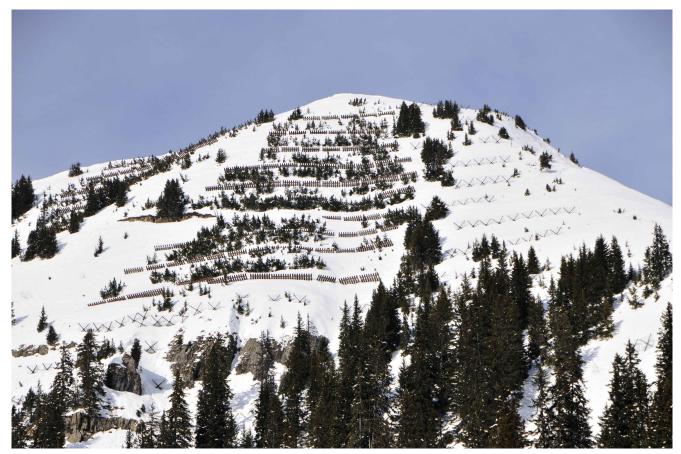
Figure 2. Mélanges de techniques de protection active dans la station de ski de Flaine (Haute-Savoie, France): partout où la couverture forestière n'est pas suffisante à empêcher la formation d'avalanche, des râteliers (au milieu) et des croisillons métalliques appelés Vela (à droite) ont été placés dans les espaces entre les arbres.

construction de structures de soutien du manteau neigeux pour maintenir la neige en place et empêcher la formation d'avalanche (voir Fig. 2). Des explosifs sont également utilisés dans ce type de stratégie, mais dans le but de forcer déclenchement des avalanches (l'idée est que le déclenchement fréquent de petits volumes de neige évite le départ spontané d'une grande avalanche). Des exemples tragiques d'utilisation ont été donnés lors de la Première Guerre mondiale dans les Alpes, avec le conflit entre l'Italie et l'Empire austro-hongrois et, plus récemment, les guerres au Cachemire entre l'Inde et le Pakistan : de nombreux camps et positions militaires ont été ensevelis sous des avalanches déclenchées par les bombardements. Aujourd'hui, des explosifs sont utilisés à des fins plus pacifiques par les stations de ski pour protéger leur domaine skiable. Les années 1960 et 1970 ont été marquées par plusieurs catastrophes dans les Alpes, qui ont contribué à sensibiliser les populations vis-àvis des risques posés par les avalanches dans les vallées urbanisées. Parmi ces tragédies, deux événements ont revêtu une importance particulière parce qu'ils ont mis en évidences des lacunes graves dans la gestion du risque d'avalanche dans les zones nouvellement urbanisées. Davos (Grisons, Suisse) et Val d'Isère (Savoie, France) sont deux villages multicentenaires transformés en stations de ski renommées. En dépit de la longue tradition de lutte contre les avalanches, cellesci ont causé des dommages graves et de nombreux décès : 24 personnes tuées à Davos en 1968 et 39 personnes à Val d'Isère en 1970. À la suite de ces catastrophes, une attention accrue a été portée à l'élaboration de nouvelles stratégies de gestion du risque d'avalanche. Outre les mesures structurelles telles que renforcement des murs, l'accent a été mis sur des techniques non structurelles telles que la cartographie des risques d'avalanche, l'aménagement du territoire, la prévision des avalanches, le suivi des couloirs avalancheux, la réalisation de base de données historiques, et l'élaboration d'outils de calcul pour prédire la distance d'arrêt et pression d'impact des avalanches extrêmes.

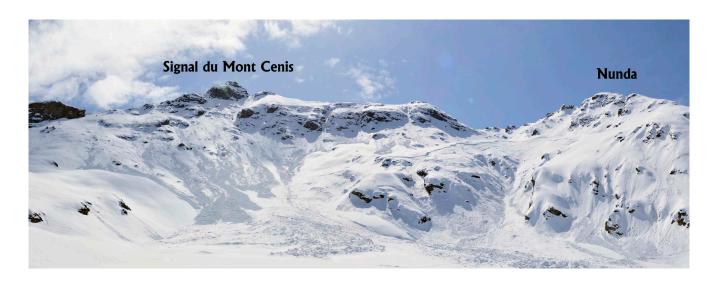
Figure 3 : vue du cirque de l'Arcelle. Le départ principal s'est fait au-dessus du ravin de la Nunda, sur la droite du cliché). Photographie réalisée le 21 avril 2009.

Dans le ravin sous la pointe de la Nunda (3023 m), une plaque est partie à l'altitude approximative de 2700 m. L'épaisseur de la cassure était d'environ 1 m. L'avalanche a sans doute mobilisé toute la neige récente accumulée depuis le début du mois ; la croûte de regel a dû servir de plan de glissement. Notons que la ligne de fracture était assez complexe et torturée, ce qui tend à indiquer qu'il ne s'agissait pas d'une rupture typique de neige froide, où la fracture se propage plus ou moins linéairement et quasi instantanément sur de grandes distances. La figure 3 offre une vue d'ensemble du cirque de l'Arcelle après l'avalanche et la figure 4 montre la principale zone de départ sous la pointe de la Nunda.
