# Des avalanches et des hommes

## **Avalanche de l'Arcelle du 16 avril 2009**

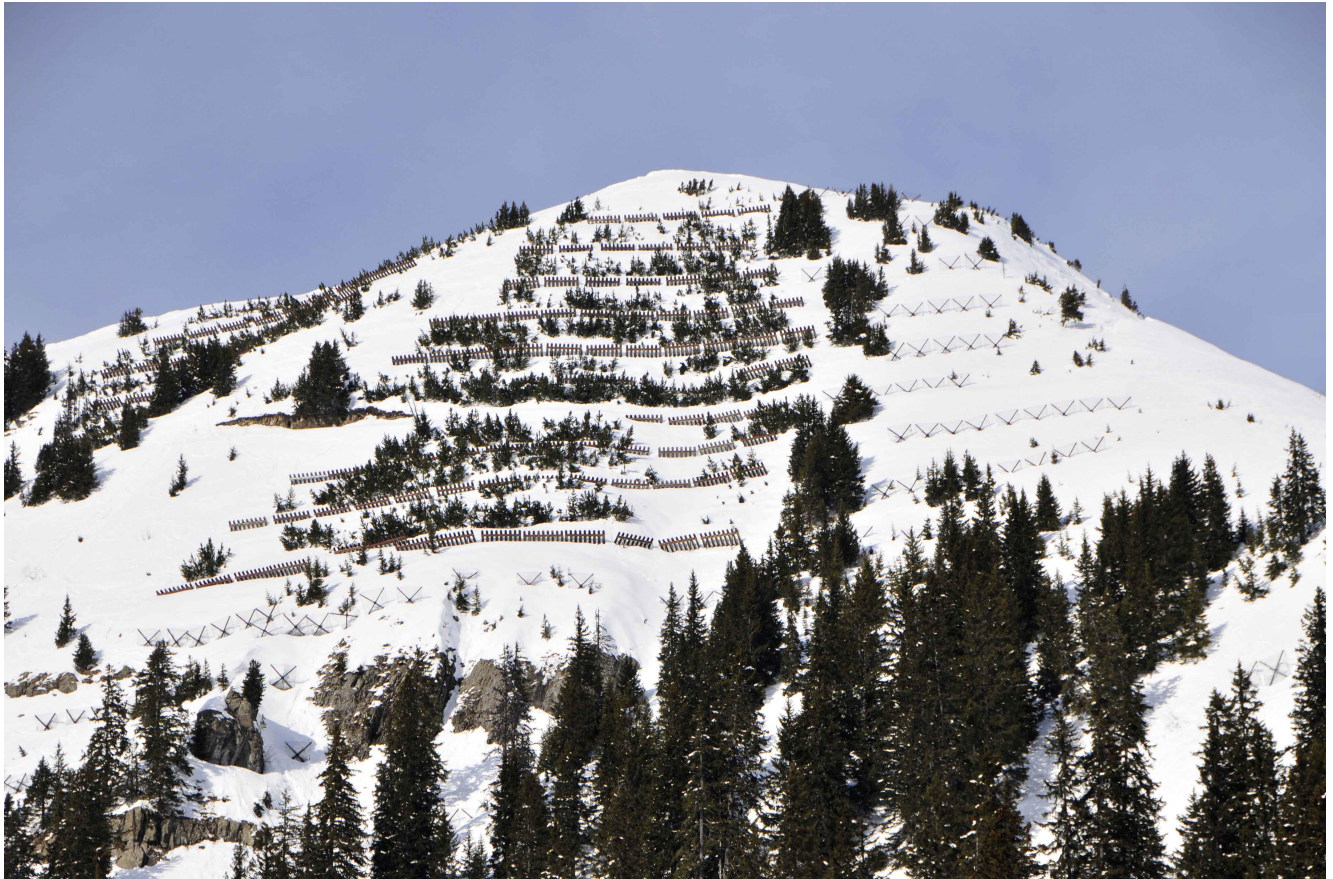
*Figure 2. Mélanges de techniques de protection active dans la station de ski de Flaine (Haute-Savoie, France): partout où la couverture forestière n'est pas suffisante à empêcher la formation d'avalanche, des râteliers (au milieu) et des croisillons métalliques appelés Vela (à droite) ont été placés dans les espaces entre les arbres.*

construction de structures de soutien du manteau neigeux pour maintenir la neige en place et empêcher la formation d'avalanche (voir Fig. 2). Des explosifs sont également utilisés dans ce type de stratégie, mais dans le but de forcer le déclenchement des avalanches (l'idée est que le déclenchement fréquent de petits volumes de neige évite le départ spontané d'une grande avalanche). Des exemples tragiques d'utilisation ont été donnés lors de la Première Guerre mondiale dans les Alpes, avec le conflit entre l'Italie et l'Empire austro-hongrois et, plus récemment, les guerres au Cachemire entre l'Inde et le Pakistan : de nombreux camps et positions militaires ont été ensevelis sous des avalanches déclenchées par les bombardements. Aujourd'hui, des explosifs sont utilisés à des fins plus pacifiques par les stations de ski pour protéger leur domaine skiable. Les années 1960 et 1970 ont été marquées par plusieurs catastrophes dans les Alpes, qui ont contribué à sensibiliser les populations vis-à-vis des risques posés par les avalanches dans les vallées urbanisées. Parmi ces tragédies, deux événements ont revêtu une importance particulière parce qu'ils ont mis en évidence des lacunes graves dans la gestion du risque d'avalanche dans les zones nouvellement urbanisées. Davos (Grisons, Suisse) et Val d'Isère (Savoie, France) sont deux villages multi-centenaires transformés en stations de ski renommées. En dépit de la longue tradition de lutte contre les avalanches, celles-ci ont causé des dommages graves et de nombreux décès : 24 personnes tuées à Davos en 1968 et 39 personnes à Val d'Isère en 1970. À la suite de ces catastrophes, une attention accrue a été portée à l'élaboration de nouvelles stratégies de gestion du risque d'avalanche. Outre les mesures structurelles telles que renforcement des murs, l'accent a été mis sur des techniques non structurelles telles que la cartographie des risques d'avalanche, l'aménagement du territoire, la prévision des avalanches, le suivi des couloirs avalancheux, la réalisation de base de données historiques, et l'élaboration d'outils de calcul pour prédire la distance d'arrêt et pression d'impact des avalanches extrêmes.
