# Des avalanches et des hommes

## **Avalanche de l'Arcelle du 16 avril 2009**

Dans l'après-midi du 16 avril 2009, une avalanche s'est produite dans le cirque de l'Arcelle. Elle a coupé deux pistes de ski du domaine de Val-Cenis-Vanoise. Cet article revient sur les circonstances et les conséquences de cet événement exceptionnel.

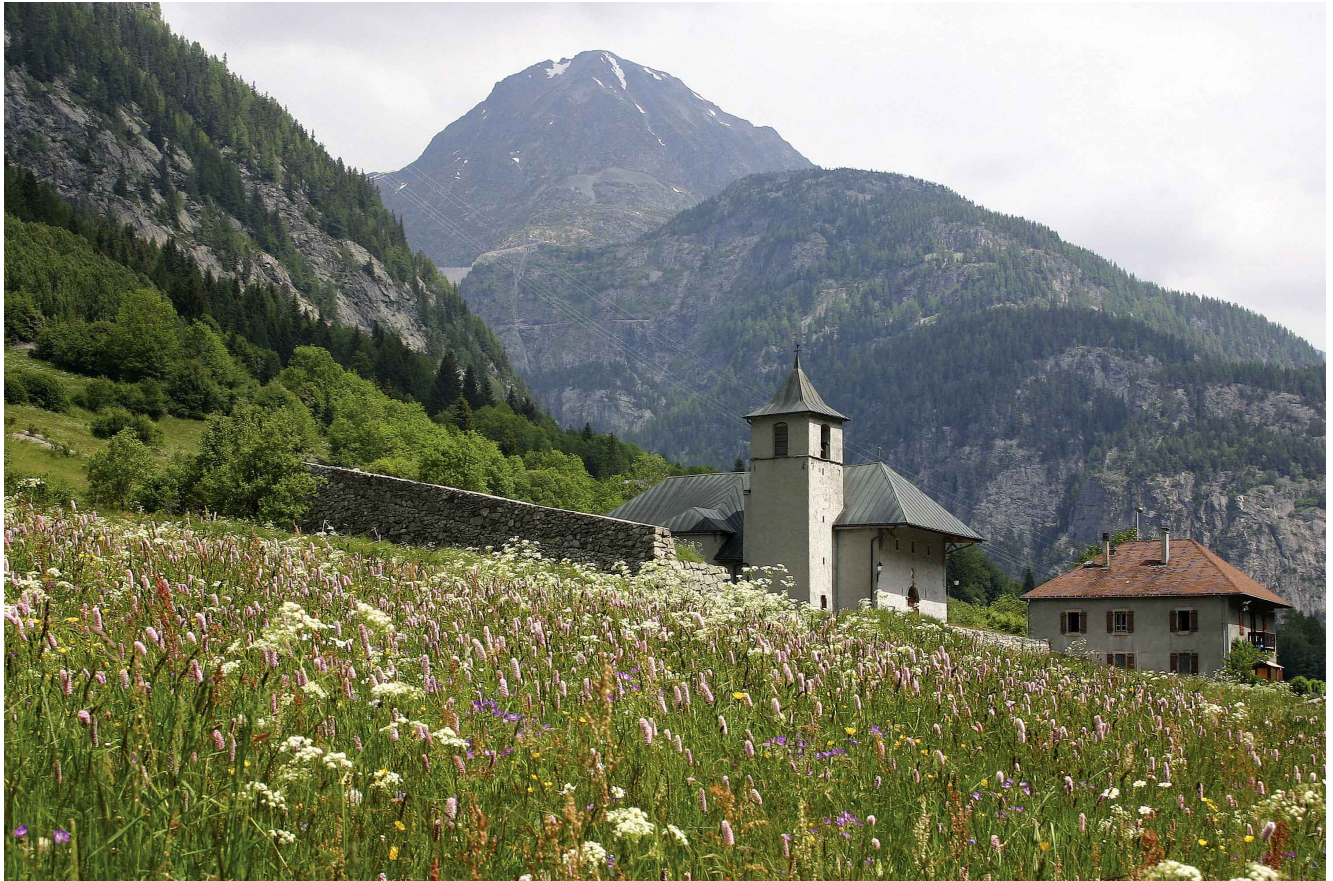
*Figure 1. L'église de Vallorcine (France) et son presbytère, protégés par une « tourne » (étrave en maçonnerie), dont la construction a commencé en 1674. Elle a été renforcée et rénovée en 1720, 1843, 1861, et 2006.*

croyantes comme celle de Vallorcine, Dieu épargnerait très certainement l'église. Malheureusement, cette église a été frappée à nouveau en 1720. Pour autant les habitants ne changèrent pas d'avis. Ils décidèrent tout simplement de construire une étrave en terre et pierres sèches pour protéger le mur exposé aux avalanches (voir Fig. 1).

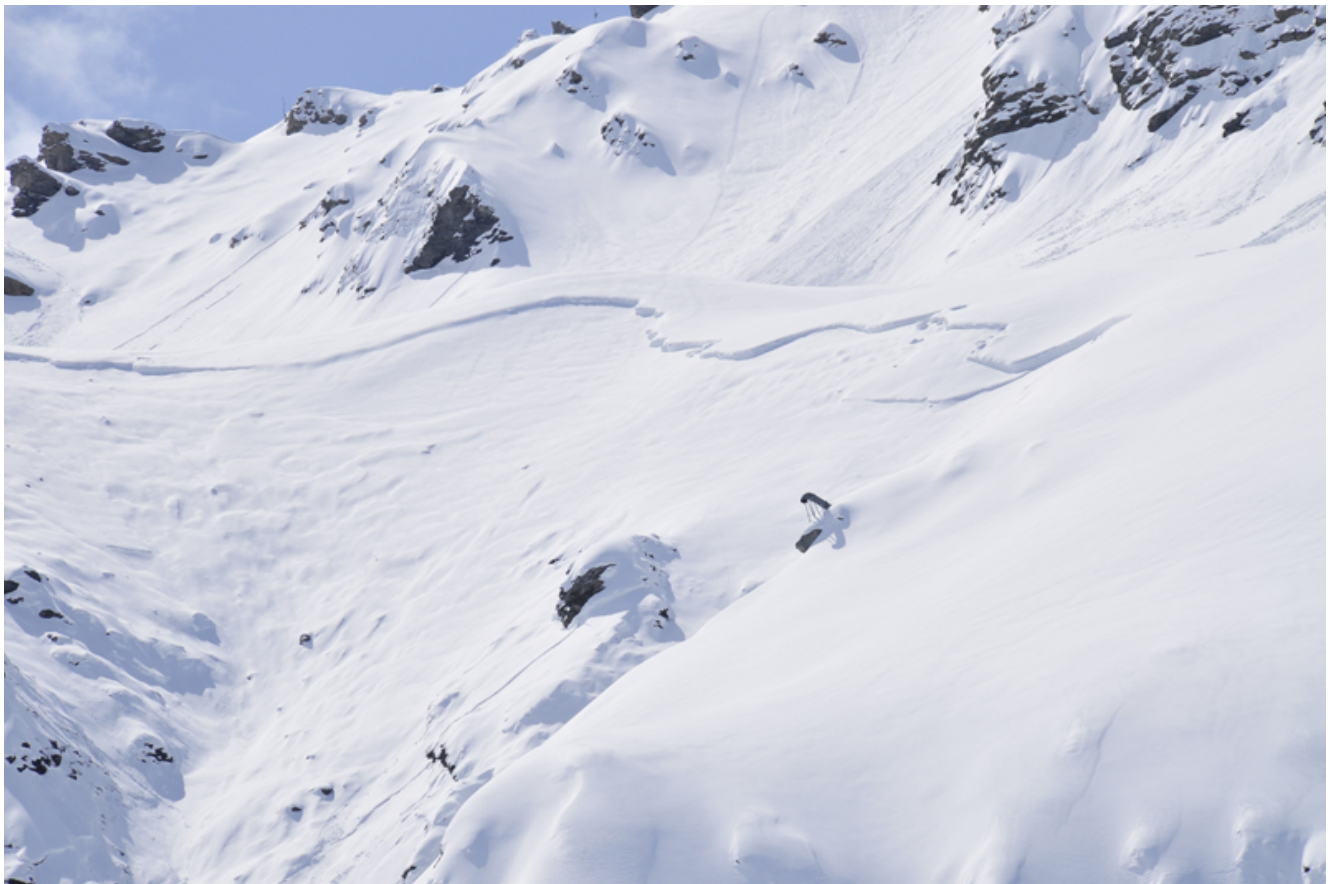
**Figure 4** : vue sur la zone de départ de l'avalanche du 16 avril 2009. Sur la droite, on voit l'un des gazex de la Nunda. Cliché pris depuis hélicoptère le 21 avril 2009.

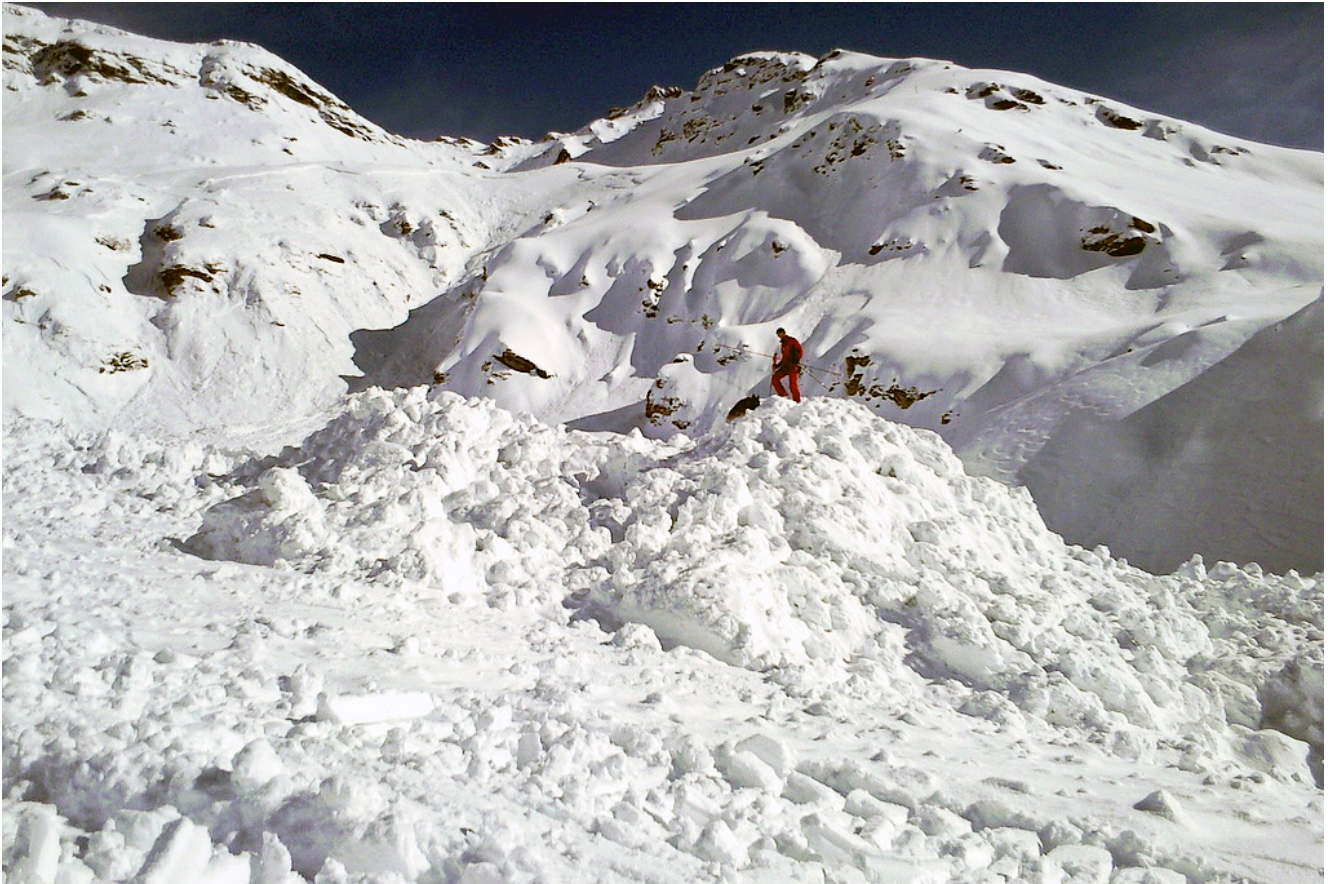
**Figure 6** : équipe cynophile en action. © Service des pistes de Valcenis.

Les opérations de secours ont été mises en œuvre avec une grande rapidité. Des pisteurs, un peloton de gendarmes, des CRS, et sept équipes cynophiles ont sondé la zone de dépôt durant tout l'après-midi (voir fig. 6). Par chance, aucun skieur n'a été emporté par l'avalanche. Les opérations de secours ont été arrêtées en fin d'après-midi.
