# Hôpitaux de Saint-Hilaire-du-Touvet : perspective personnelle sur un fiasco en termes d'aménagement du territoire

Saint-Hilaire du Touvet, petite commune au-dessus de Grenoble, accueillait depuis les années 1930, trois établissements hospitaliers pour la rééducation et le soin de longue durée (sanatorium). En 2009, après plusieurs années de discussions, tombait la décision finale d'abandon de l'activité hospitalière (et son déménagement dans la vallée de l'Isère en contrebas).

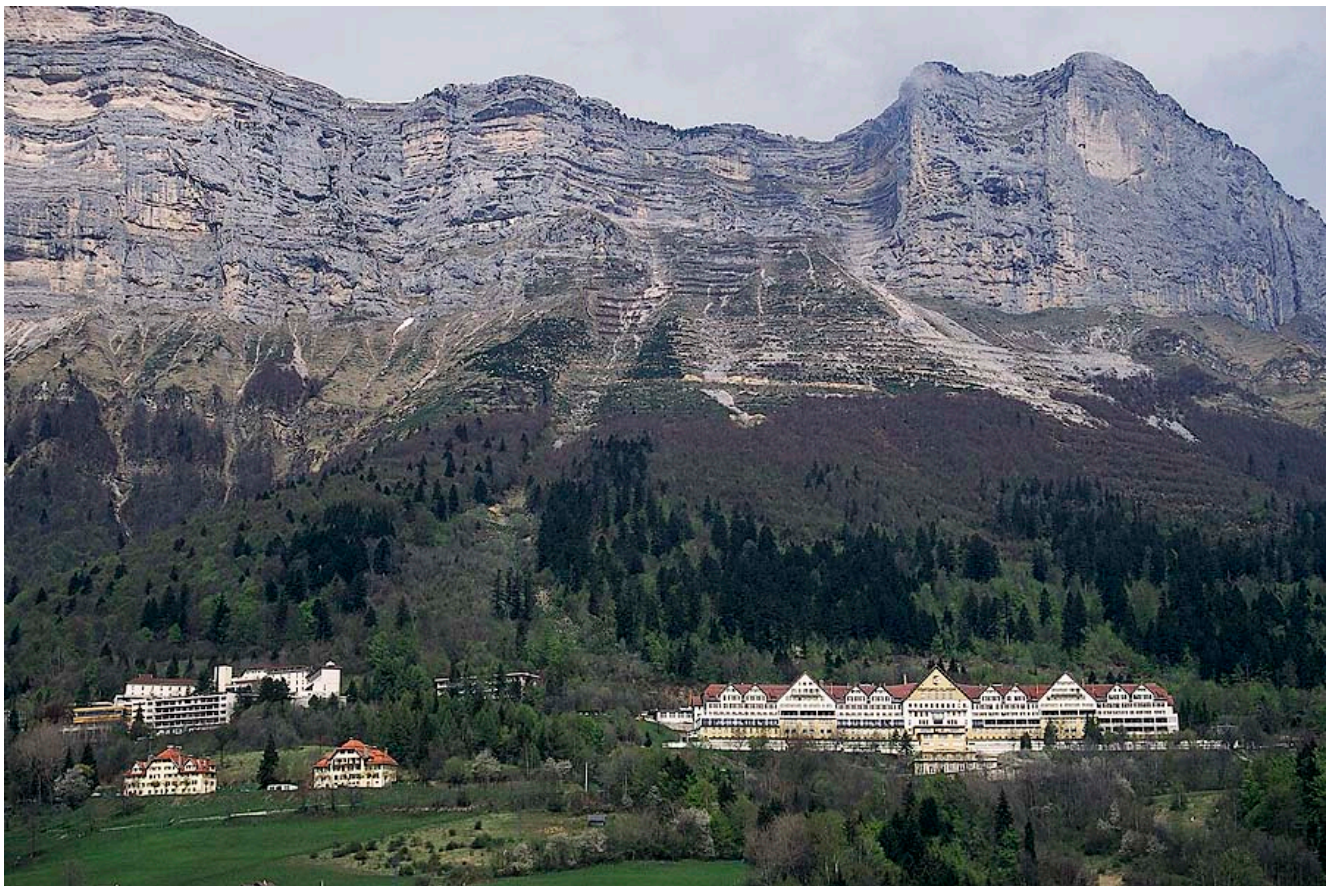
**Photographie 1.** Les établissements hospitaliers de Saint-Hilaire-du-Touvet en octobre 1998. Source : Christophe Ancey.

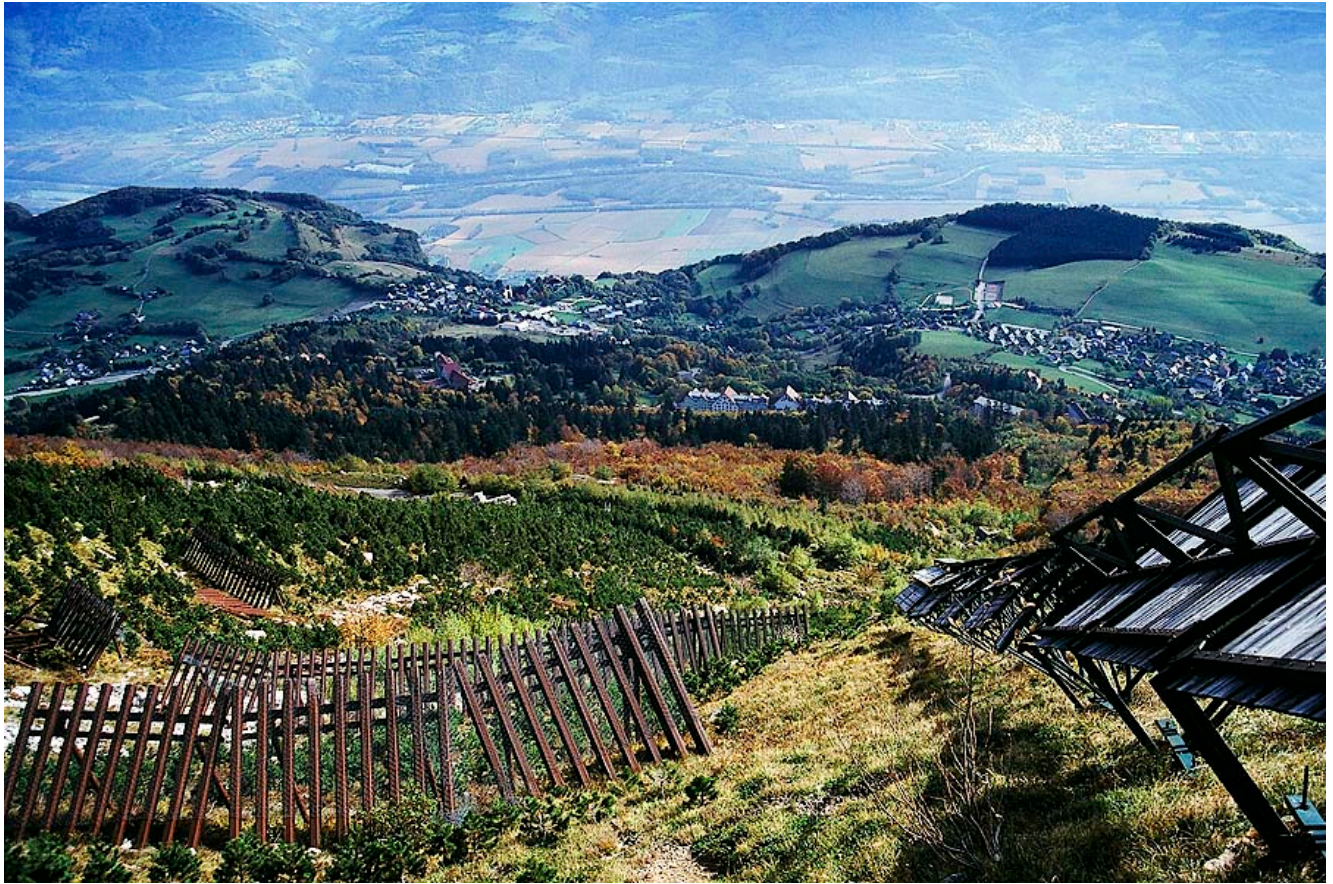
**Photographie 2.** Les établissements hospitaliers de Saint-Hilaire-du-Touvet en octobre 1998 vus depuis les râteliers. Source : Christophe Ancey.

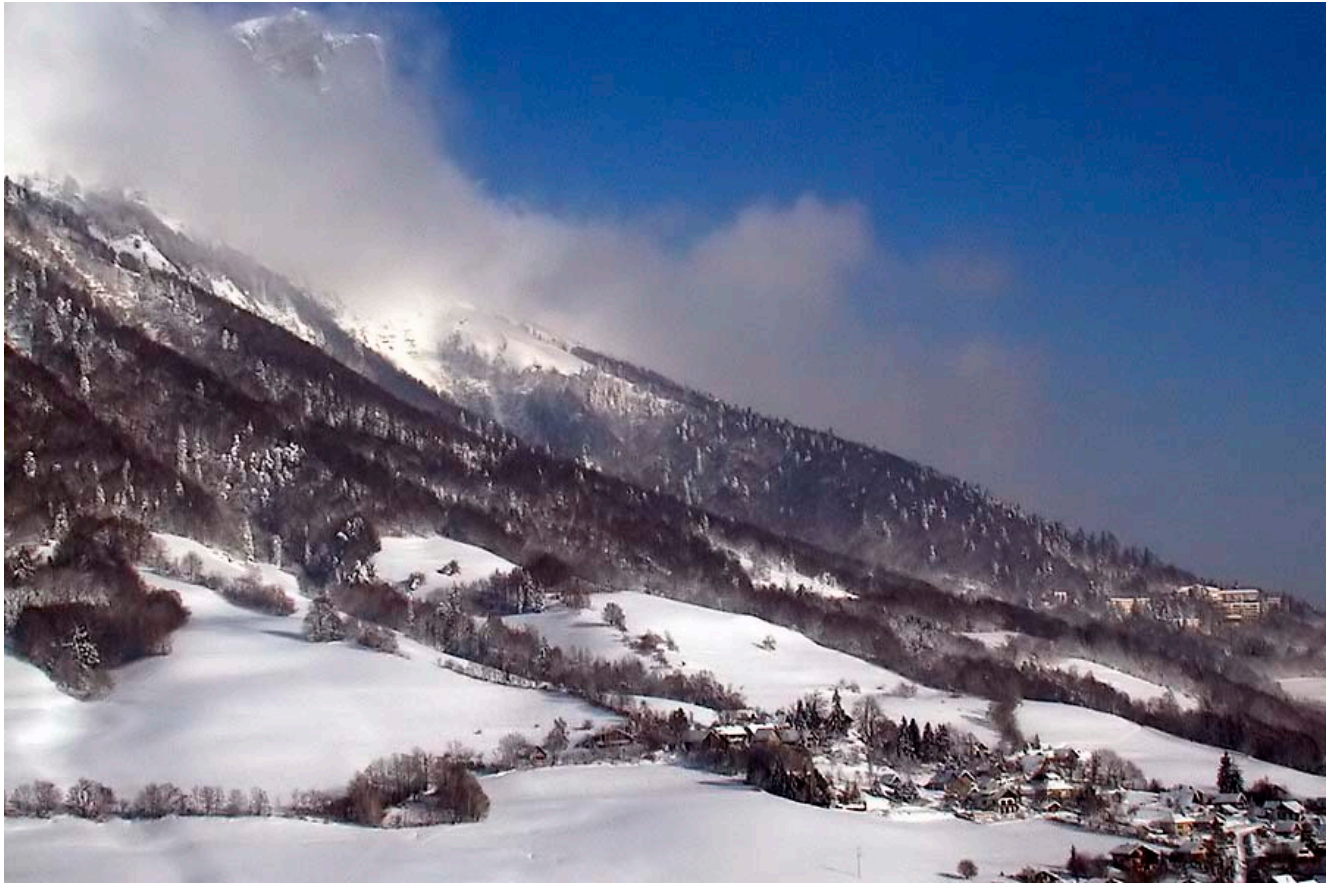
**Photographie 3.** Le plateau de Saint-Hilaire-du-Touvet en février 1999. Source : Météo France.

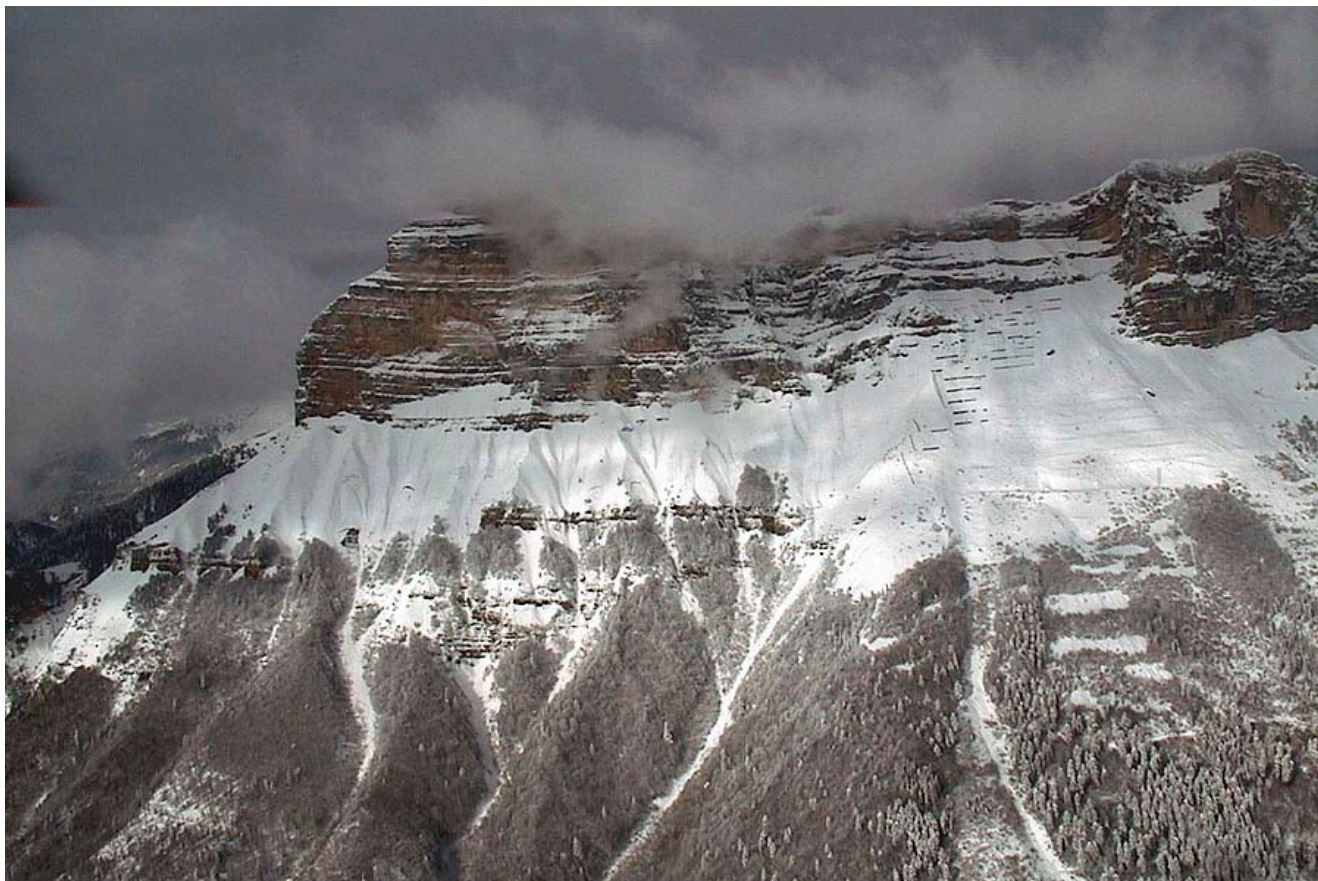
**Photographie 4.** La Dent de Crolles au-dessus de Saint-Hilaire-du-Touvet et les zones de départ d'avalanches le 8 février 1999. Source : Météo France.

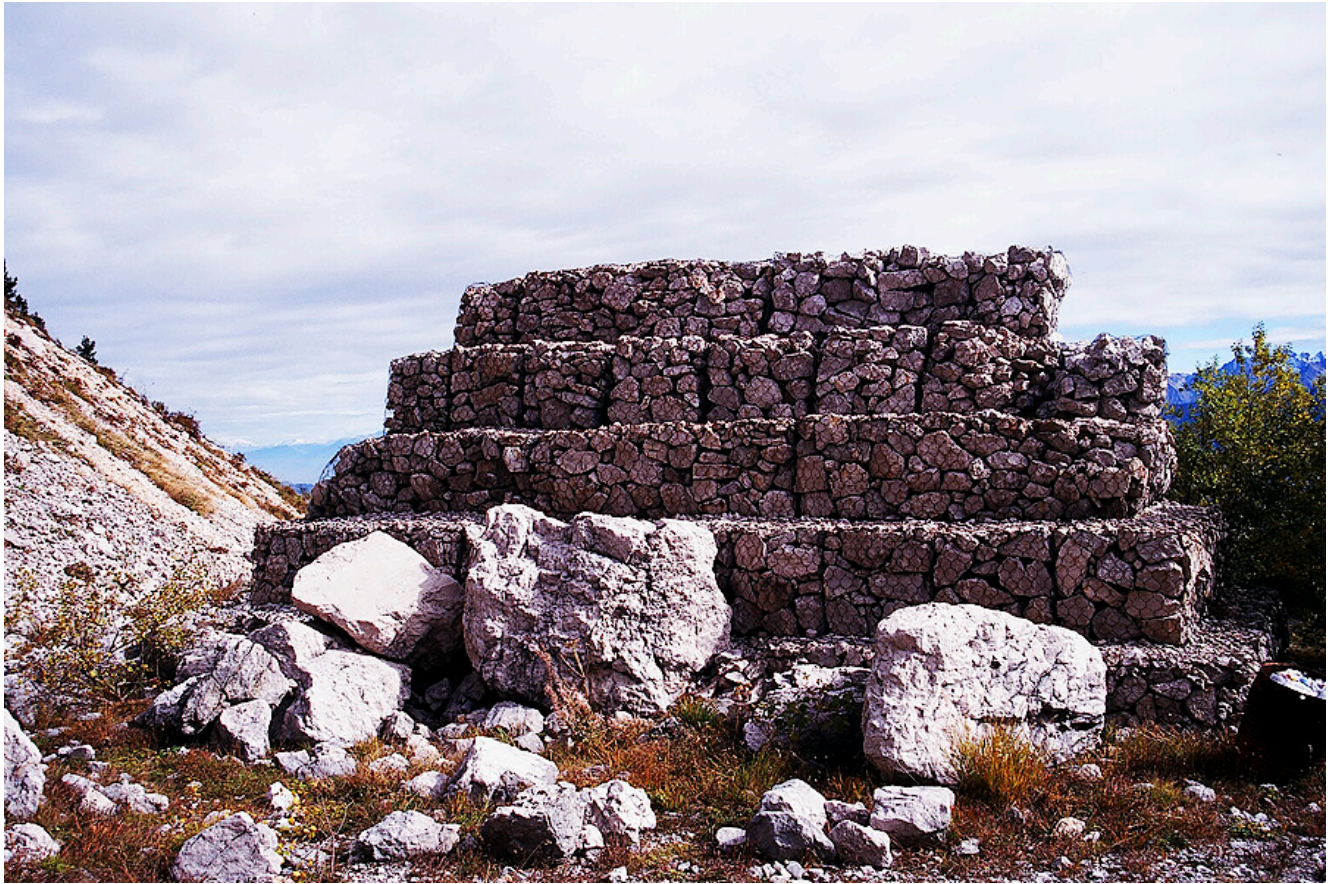
**Photographie 5.** Étrave en gabions sous les Rochers du Midi en octobre 1998. Source : Christophe Ancey.

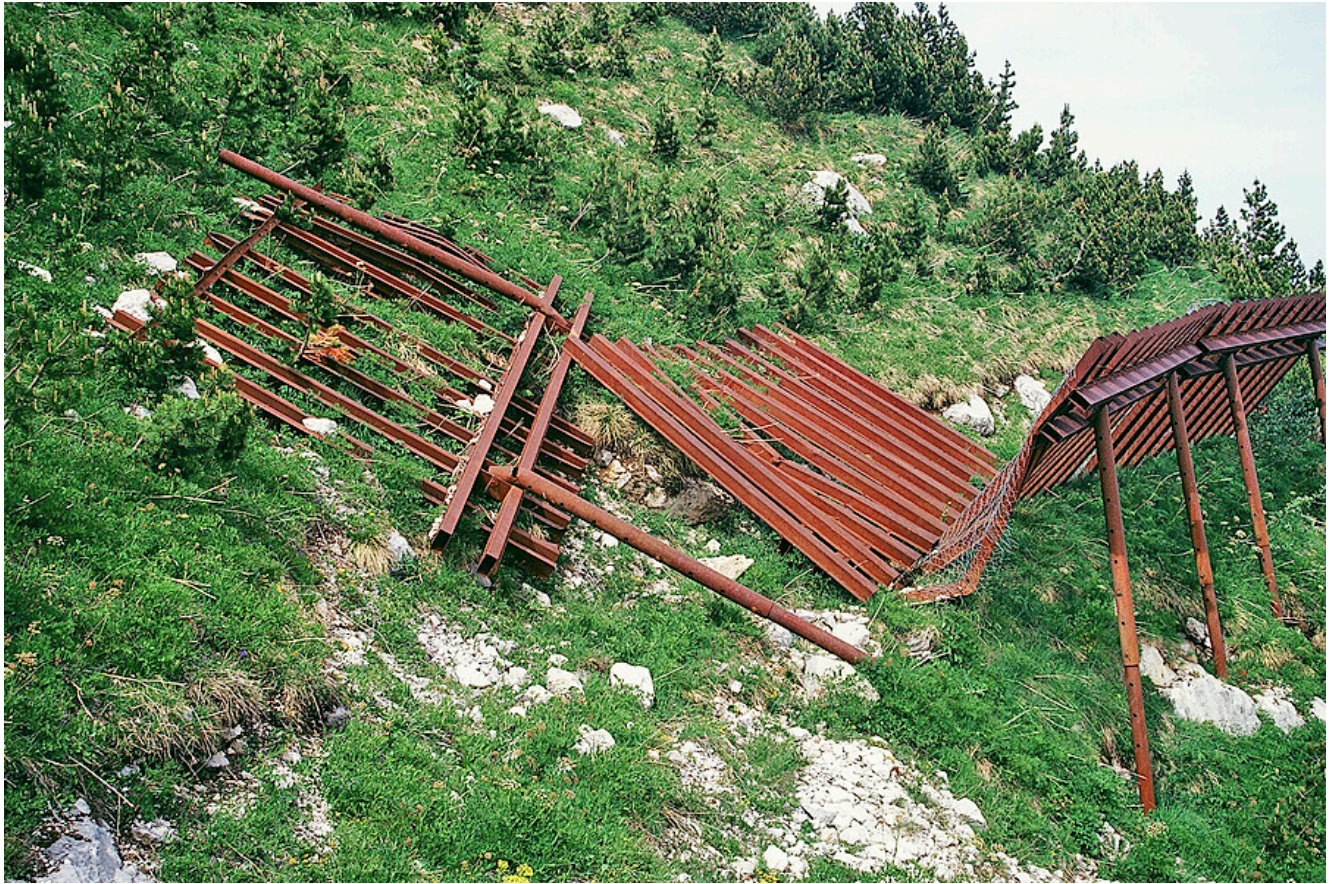
**Photographie 6.** Râteliers dégradés et laissés sans entretien (octobre 1998). Source : Christophe Ancey.

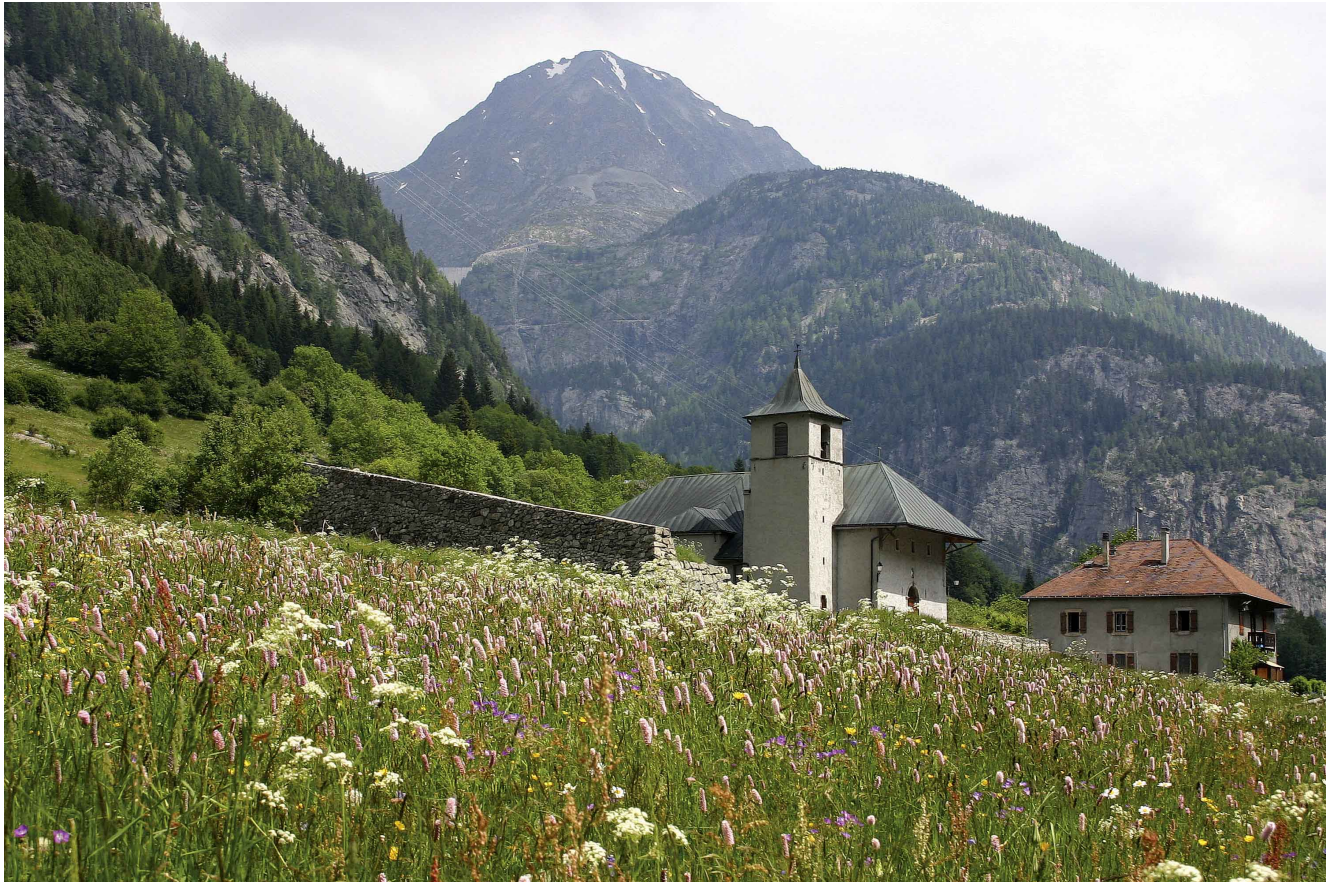
*Figure 1. L'église de Vallorcine (France) et son presbytère, protégés par une « tourne » (étrave en maçonnerie), dont la construction a commencé en 1674. Elle a été renforcée et rénovée en 1720, 1843, 1861, et 2006.*

changèrent pas d'avis. Ils décidèrent tout simplement de construire une étrave en terre et pierres sèches pour protéger le mur exposé aux avalanches (voir Fig. 1).

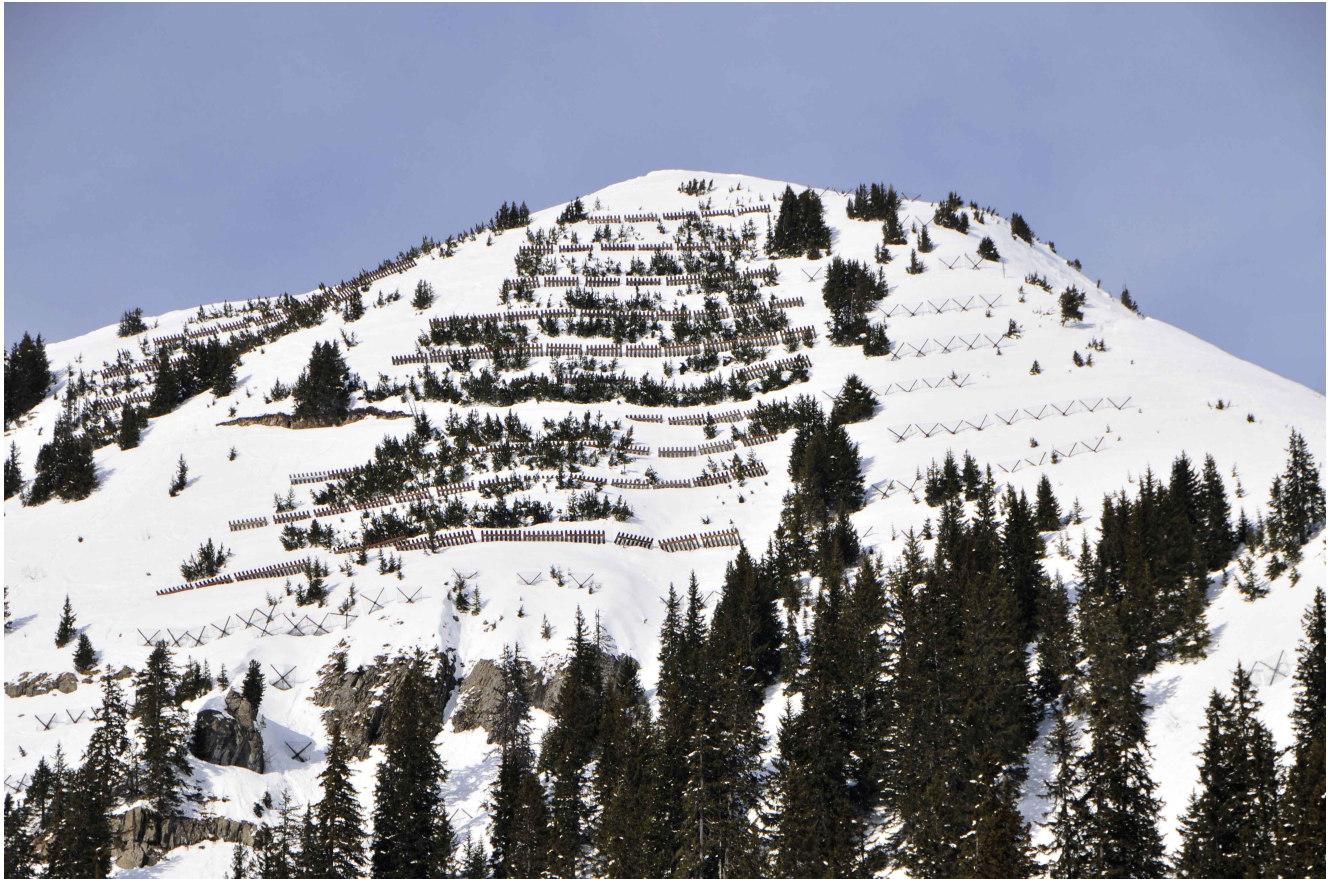
*Figure 2. Mélanges de techniques de protection active dans la station de ski de Flaine (Haute-Savoie, France): partout où la couverture forestière n'est pas suffisante à empêcher la formation d'avalanche, des râteliers (au milieu) et des croisillons métalliques appelés Vela (à droite) ont été placés dans les espaces entre les arbres.*

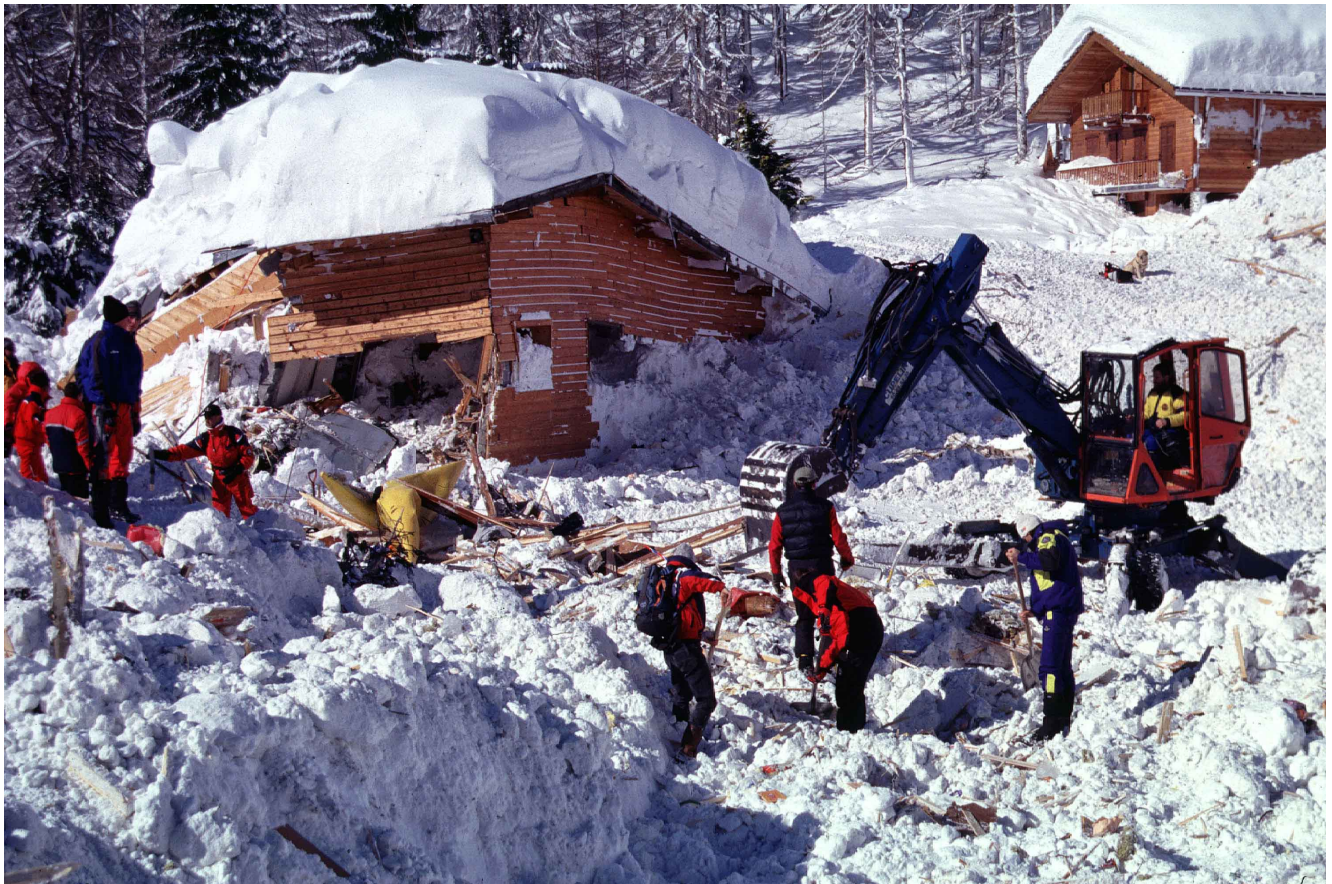
*Figure 3. Les opérations de secours dans le hameau de Montroc (Chamonix, France) après qu'une avalanche a détruit vingt chalets et tué 12 occupants le 9 février 1999.*

En février 1999, les Alpes ont été frappées par une série de tempêtes de neige, qui ont provoqué des avalanches catastrophiques en France (12 personnes tuées à Chamonix), Suisse (17 personnes tuées), Autriche (37 personnes tuées), et Italie (1 décès). La figure 3 montre les opérations de secours à Montroc (commune de Chamonix-Mont-Blanc) juste après qu'une avalanche a balayé vingt chalets. La perte économique en raison de dommages aux équipements et habitations ainsi que les coûts indirects liés à la diminution des recettes touristiques ont été très importants. Si les systèmes de protection n'ont pas pu fournir une sécurité totale en février 1999, ils ont évité l'occurrence de catastrophes plus grandes alors que la saison touristique battait son plein. Juste pour la Suisse, les paravalanches ont empêché le départ ou limité la propagation de plus de 300 avalanches affectant des

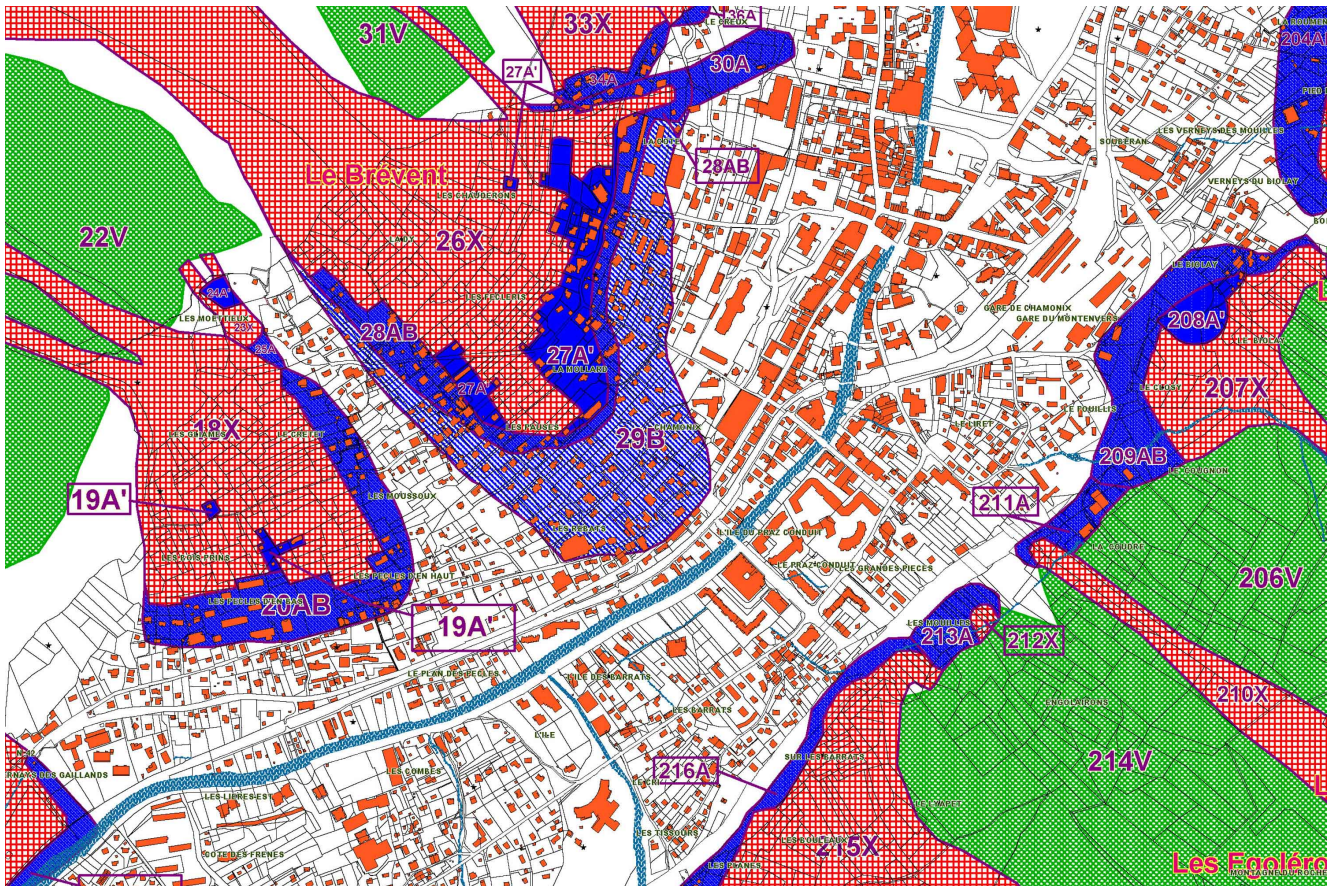
Figure 4. Avalanche carte des risques de centre-ville de Chamonix (France), avec les trois codes de couleur : zone rouge (aucune nouvelle construction est possible), zone bleue (des constructions sont possibles sous réserves), zone blanche (faible risque d'avalanche). Les zones en verts représentent les forêts de protection. Source : commune de Chamonix-Mont-Blanc (<http://www.chamonix.fr>).

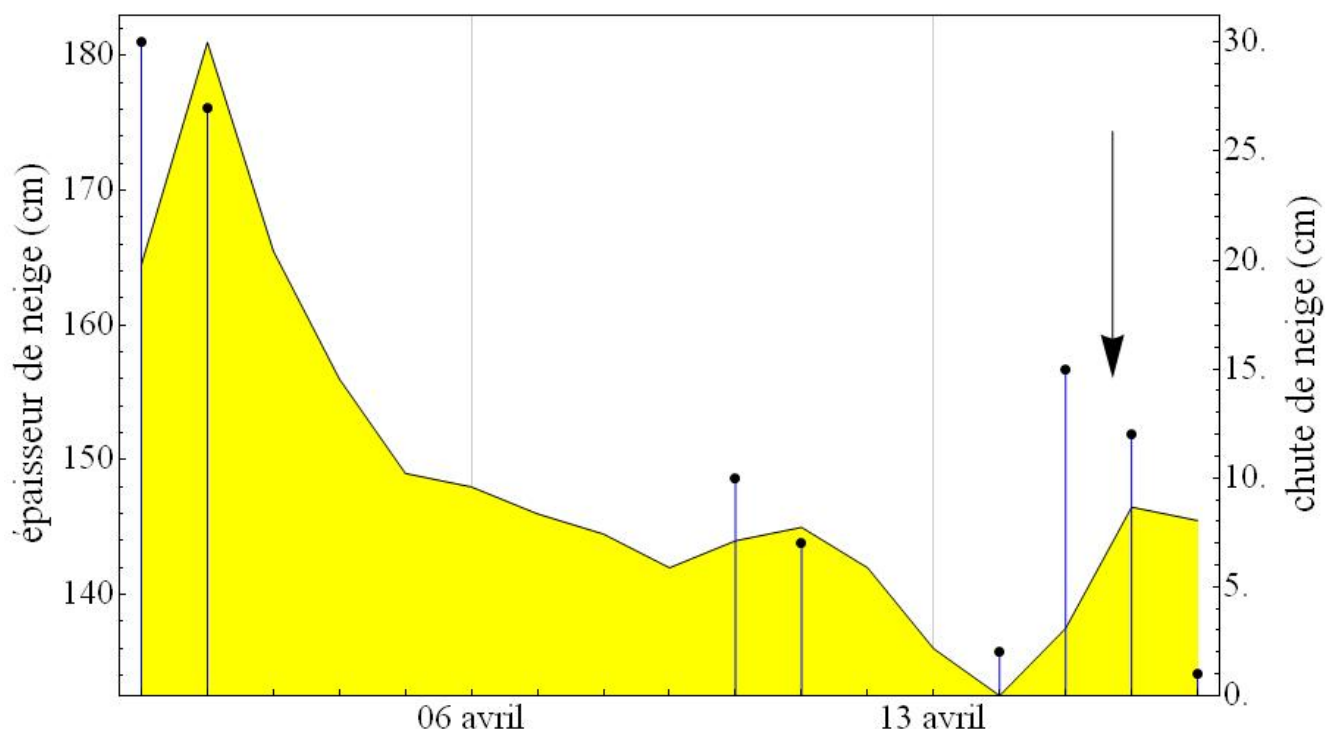
**Figure 1** : chronologie des chutes de neige sur le poste du Vieux Moulin (1970 m) pendant le mois d'avril 2009. On a reporté les chutes de neige journalières (points) et l'évolution de l'épaisseur du manteau neigeux (courbe). La flèche indique la date de l'avalanche.

L'hiver s'est passé assez tranquillement sur Val-Cenis, avec des chutes de neige assez régulières et des températures froides. Au début du mois d'avril, des conditions anticycloniques se sont maintenues plusieurs jours sur les Alpes, avec des températures moyennes plus élevées que la normale et l'isotherme 0 °C oscillant entre 2500 et 3000 m d'altitude. Les nuits claires ont favorisé le regel de surface du manteau neigeux, tandis qu'une activité avalancheuse modérée (essentiellement des coulées de neige humide) était observée durant les fins de journée. Lors du week-end de Pâques (11-13 avril 2009), une situation de barrage s'est installée, causant parfois de fortes chutes neiges sur la chaîne frontalière. Celles-ci sont toutefois restées modérées sur Val-Cenis (voir fig. 1). Le lundi de Pâques, la situation est redevenue globalement anticyclonique sur les Alpes, mais une dépression secondaire était en train de se creuser sur la Méditerranée. Le mercredi 15 et le jeudi 16 avril, une situation de foehn concerna les chaînes frontalières ; la limite des chutes de neige se situa autour de 2000 m et descendit jusque vers 1500 m en fin d'épisode (matinée du 16 avril). Sur Val-Cenis, cet épisode a amené environ 30 cm de neige à 2000 m, sans doute 40 à 50 cm de neige en altitude. Malgré ces chutes de neige, le manteau neigeux à 2000 m avait déjà commencé sa fonte printanière. Pour la journée du 16 avril, Météo-France annonçait un risque 3 (évoluant en 4 durant l'après-midi), ce qui est le cas le plus souvent en cette saison après des chutes de neige et des oscillations de l'isotherme 0 °C.

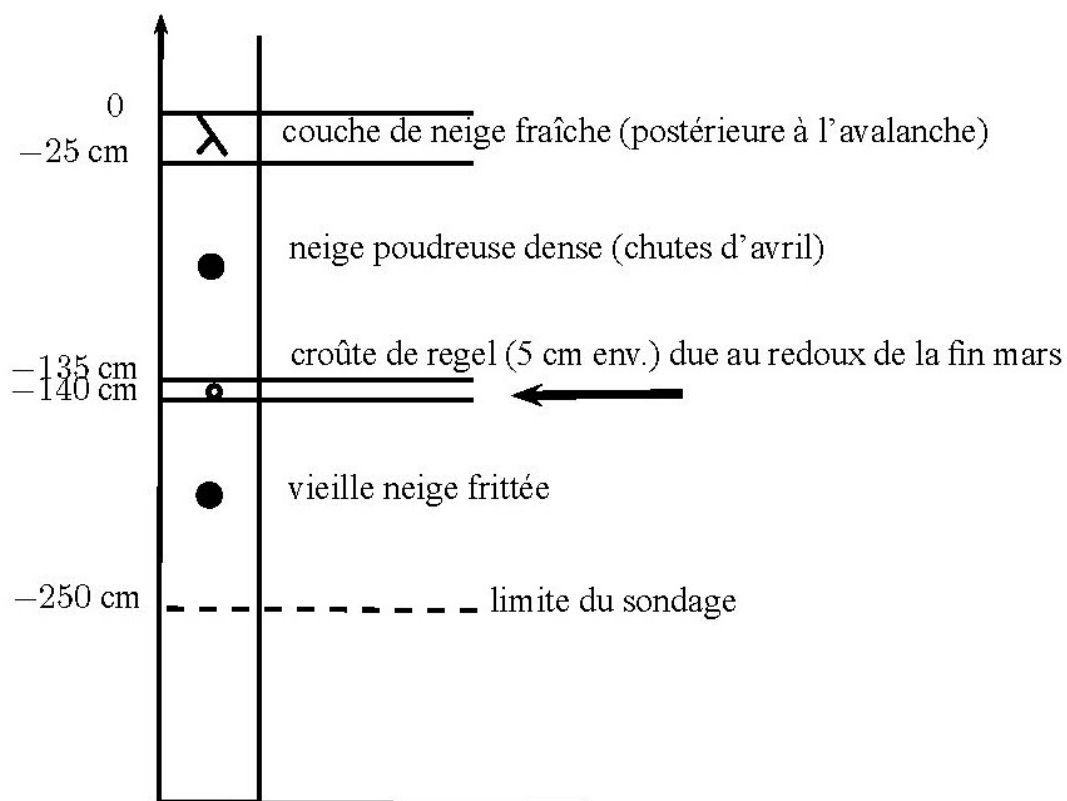
**Figure 2** : sondage stratigraphique réalisé le mardi 21 avril 2009 à 2750 m, à l'amont immédiat de la ligne de fracture (vers 2700 m) de l'avalanche du 16 avril 2009.

Dans la partie supérieure du cirque de l'Arcelle, le manteau neigeux était typique d'un manteau neigeux froid de haute altitude tel qu'on le rencontre dans les versants nord au printemps. La température était largement négative sur une grande profondeur du manteau neigeux tandis que près de la surface, la teneur en eau liquide était faible. Il ne présentait pas de structure évidente qui puisse laisser présager une quelconque instabilité (couche fragile, faible cohésion, etc.). La figure 2 montre le profil stratigraphique réalisé 5 jours après l'avalanche dans la zone de départ ; aucun sondage n'a été réalisé dans la zone de dépôt (entre 2200 et 2300 m), mais compte tenu des différences d'ensoleillement et de pente, il est clair que le manteau neigeux y était caractéristique d'un manteau neigeux printanier, composée en partie de neige humide (grains ronds).

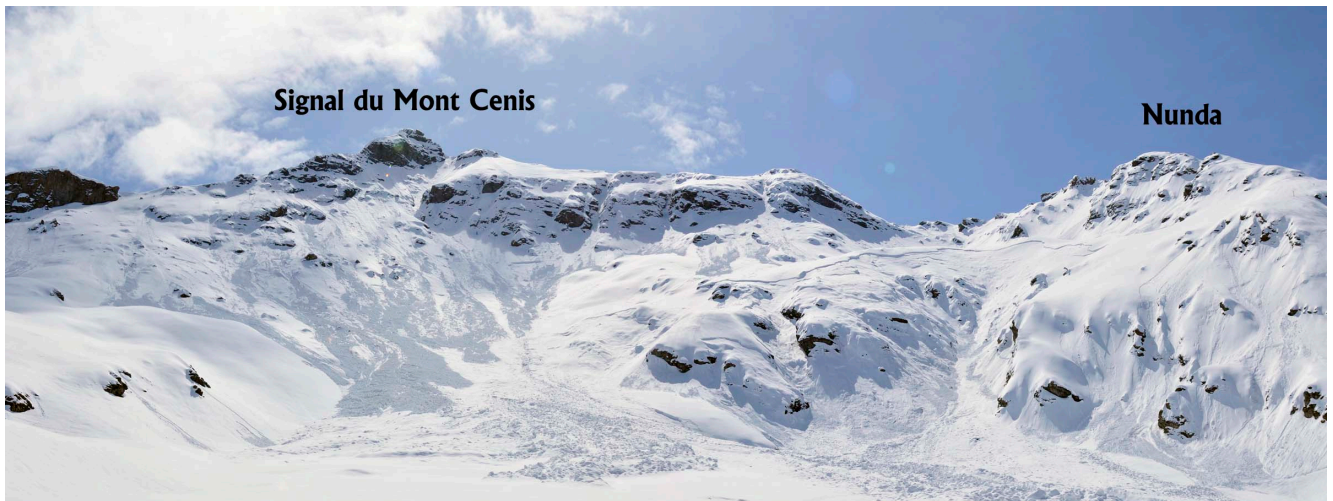
**Figure 3** : vue du cirque de l'Arcelle. Le départ principal s'est fait au-dessus du ravin de la Nunda, sur la droite du cliché). Photographie réalisée le 21 avril 2009.

Dans le ravin sous la pointe de la Nunda (3023 m), une plaque est partie à l'altitude approximative de 2700 m. L'épaisseur de la cassure était d'environ 1 m. L'avalanche a sans doute mobilisé toute la neige récente accumulée depuis le début du mois ; la croûte de regel a dû servir de plan de glissement. Notons que la ligne de fracture était assez complexe et torturée, ce qui tend à indiquer qu'il ne s'agissait pas d'une rupture typique de neige froide, où la fracture se propage plus ou moins linéairement et quasi instantanément sur de grandes distances. La figure 3 offre une vue d'ensemble du cirque de l'Arcelle après l'avalanche et la figure 4 montre la principale zone de départ sous la pointe de la Nunda.

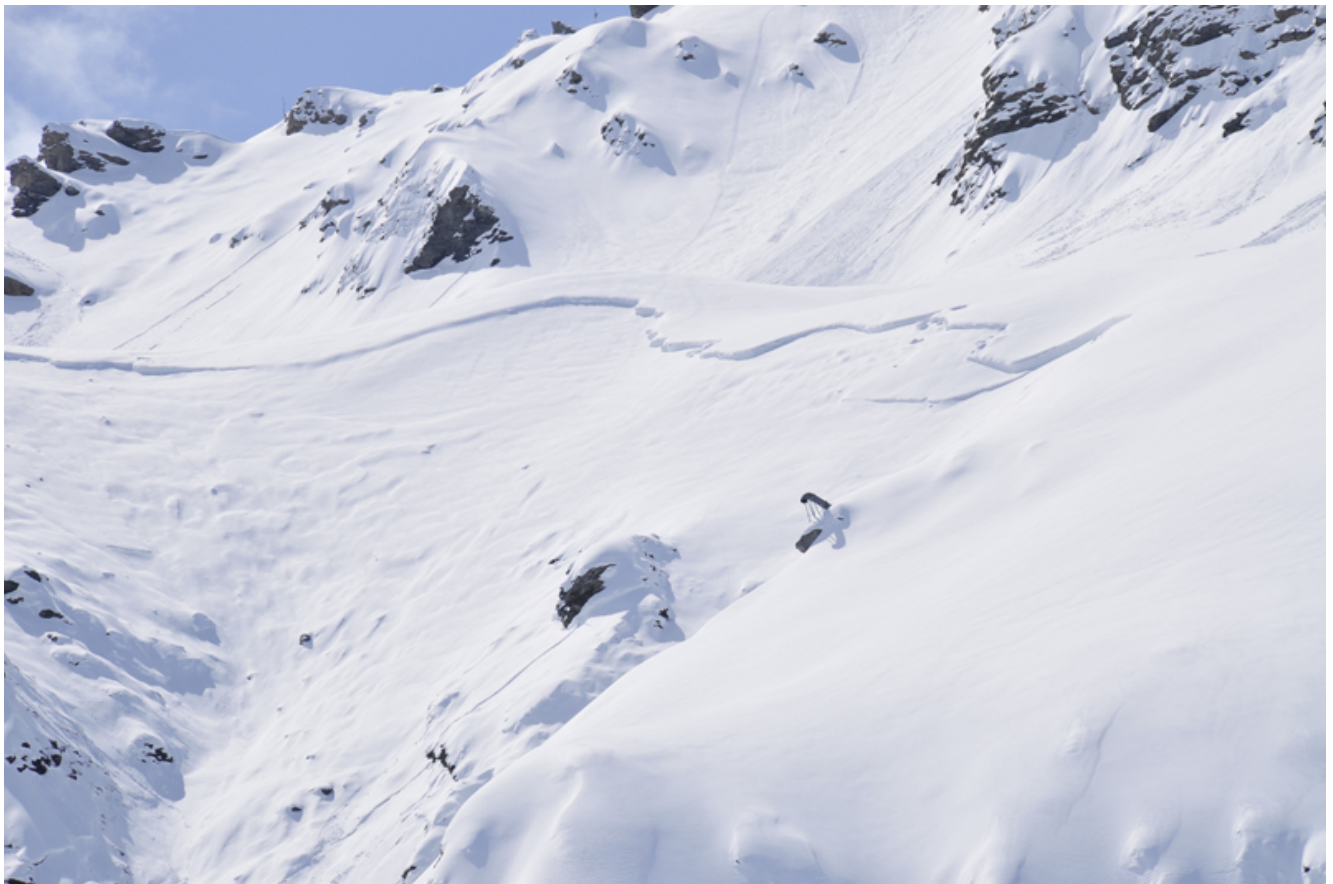
**Figure 4** : vue sur la zone de départ de l'avalanche du 16 avril 2009. Sur la droite, on voit l'un des gazex de la Nunda. Cliché pris depuis hélicoptère le 21 avril 2009.

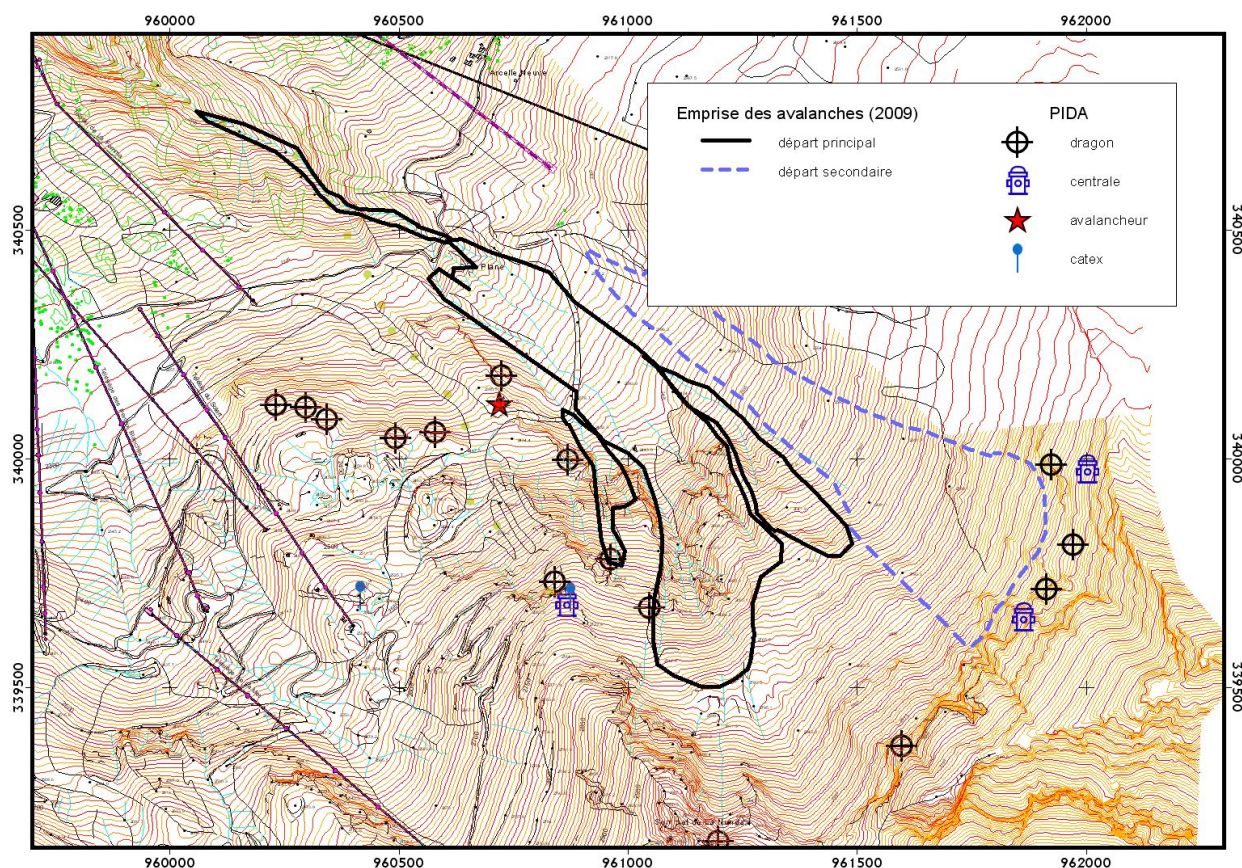
**Figure 5** : emprise de l'avalanche du 16 avril 2009 d'après le relevé du 21 avril 2009.

La période de retour du phénomène est grande, de l'ordre de 20 à 30 ans. La figure 5 montre l'emprise de l'avalanche.
